## Generalüberholung einer Dekanter Zentrifuge

### Technische Daten der in dieser .PDF vorgestellten regenerierten Anlage

- Zentrifuge (Dekanter mit integrierter Förderschnecke)
- Typ GUINARD D4L C 30 HP IL
- Einsatzgebiet: Feststofftrennung und Abwasserreinigung in Klärwerken

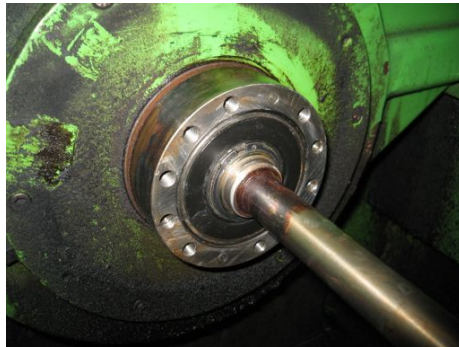
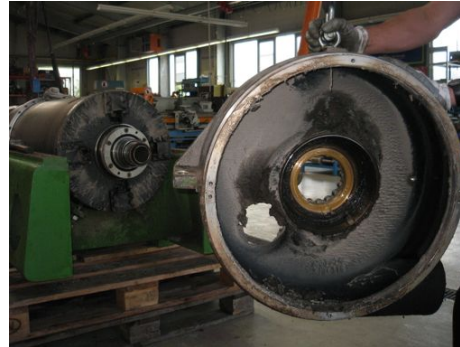
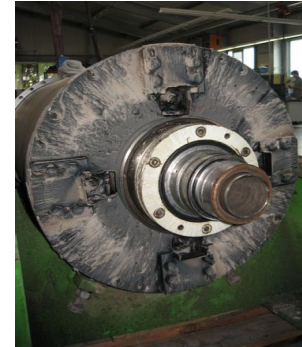
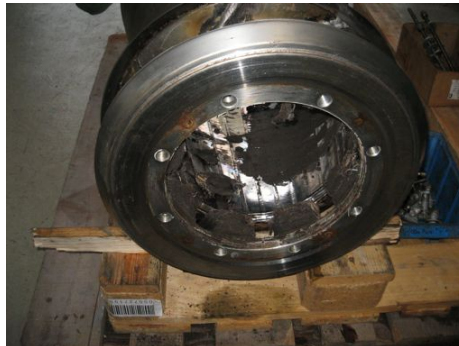
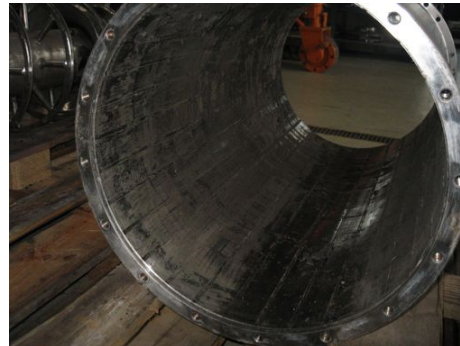
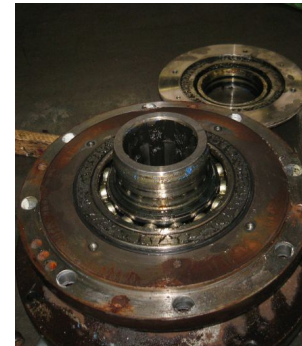
starke Verschmutzungen

- Feststoffrückstände
- Oberflächenmaterialverschmutzung
- Korrosion

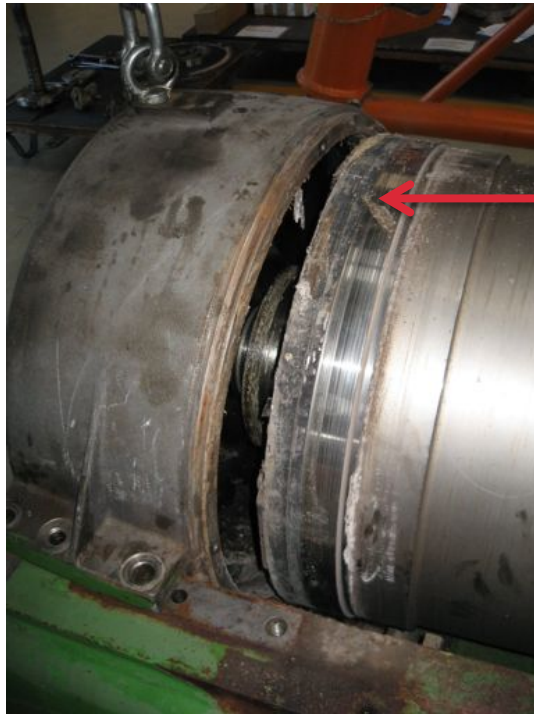
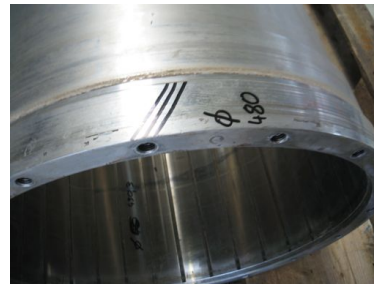
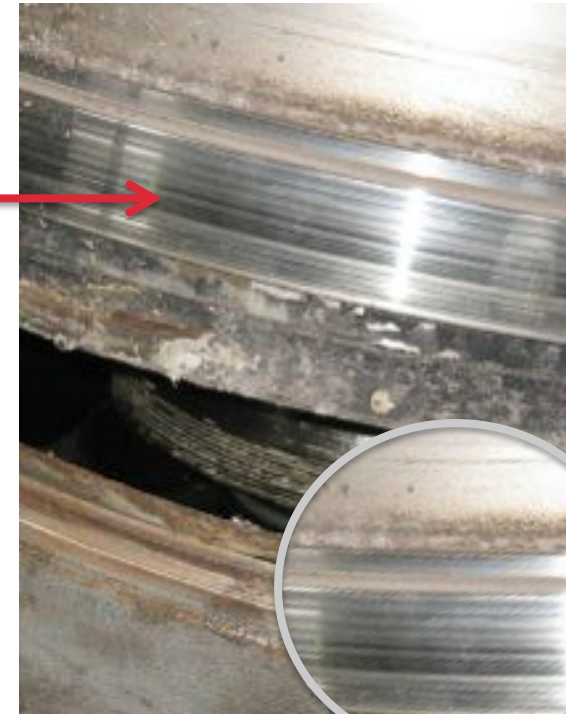
## Materialverschleiß – zylindrische Schale

Einlaufspuren an der  
zylindrischen Schale

**Die beschädigte Fläche wurde metallisch aufgespritzt und dadurch von Korrosion befreit**

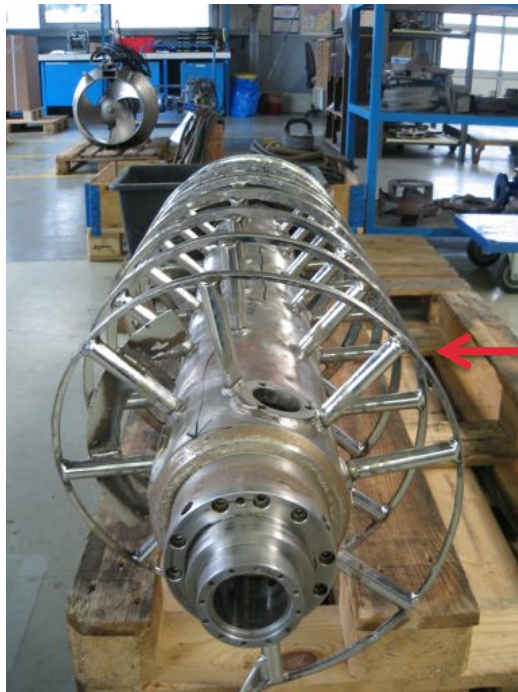
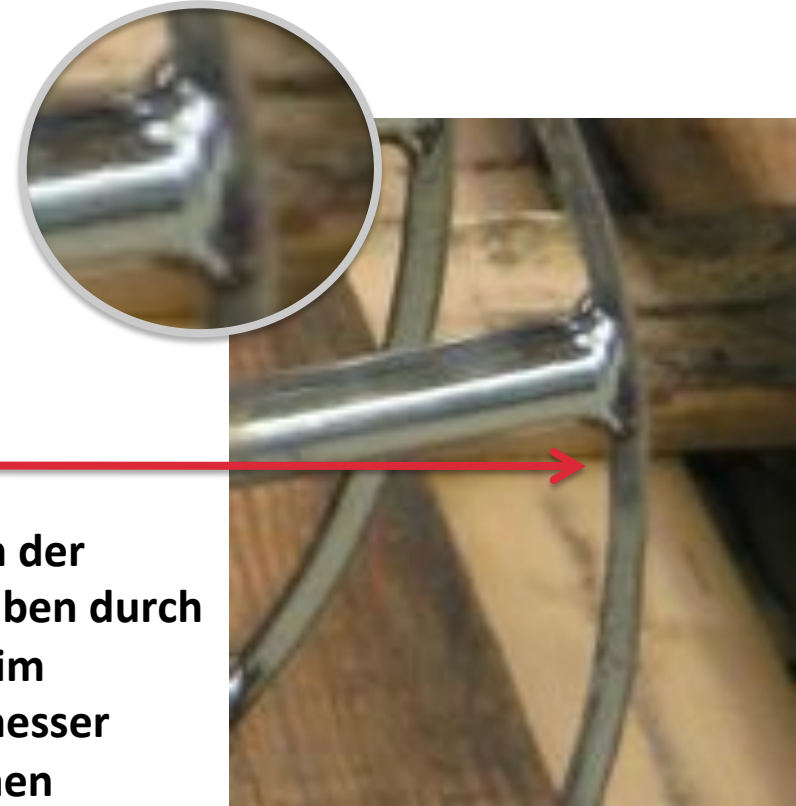
## Materialverschleiß - Abrisskanten

Abrisskanten der  
Förderschnecke haben durch  
Abrasion im  
Außendurchmesser  
abgenommen

**Die beschädigten Abrisskanten wurden durch  
Aufschweißen regeneriert.**

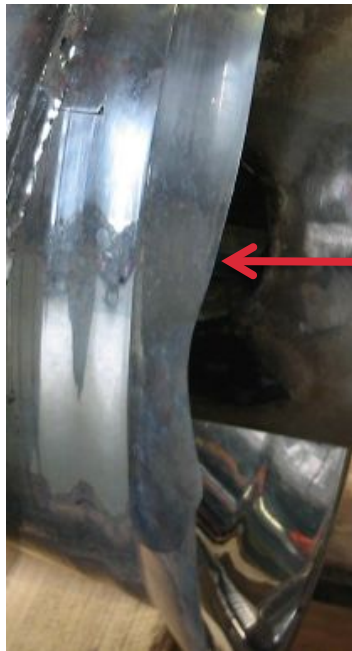
Wandstärke des Bleches an der  
Förderschnecke durch Abrieb  
stark abgenommen und somit  
an der Verschleißgrenze

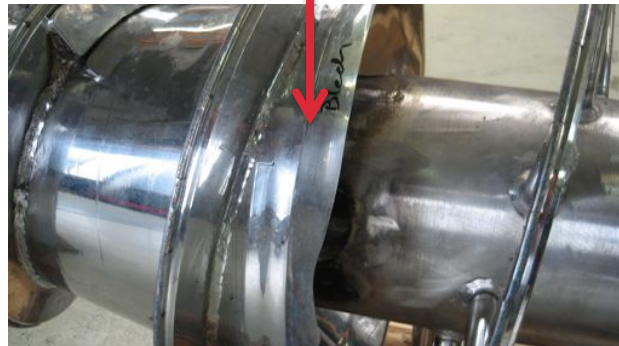
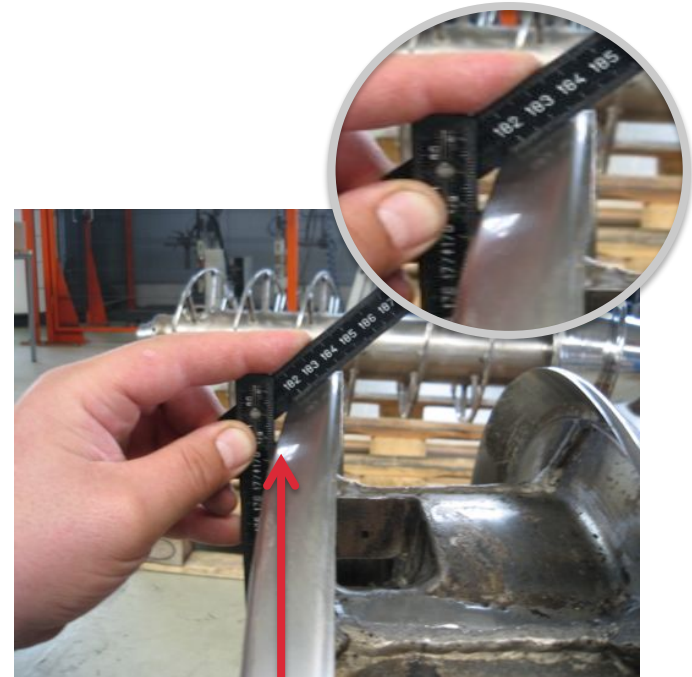
Auswurfbleche in diesen  
Bereichen untermaßig

**Kanten der Bleche wurden geschärft und die volle Materialstärke wurde wiederhergestellt**

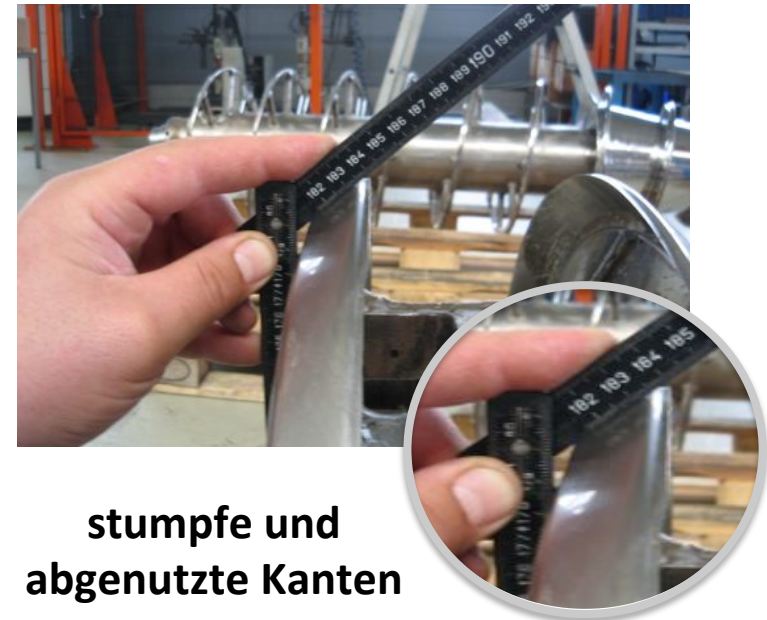
**Vor der Bearbeitung**

**stumpfe und abgenutzte Kanten**

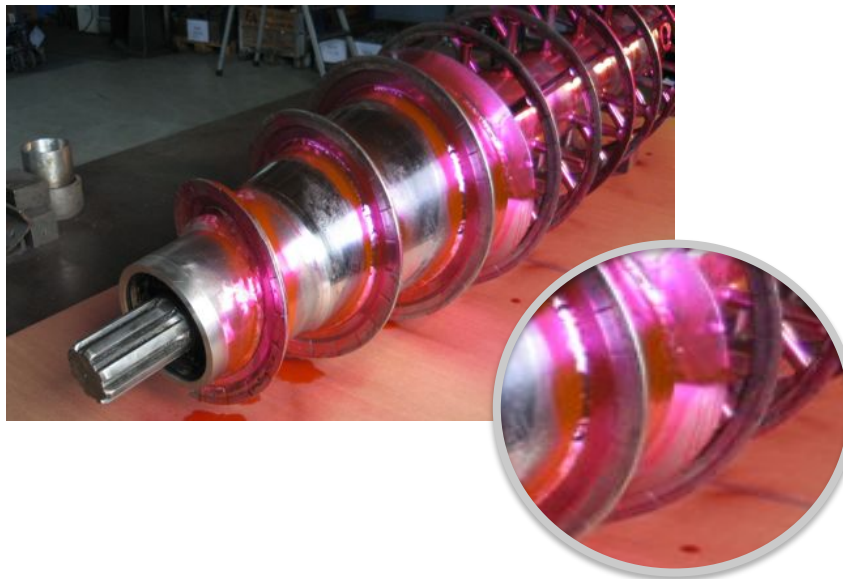
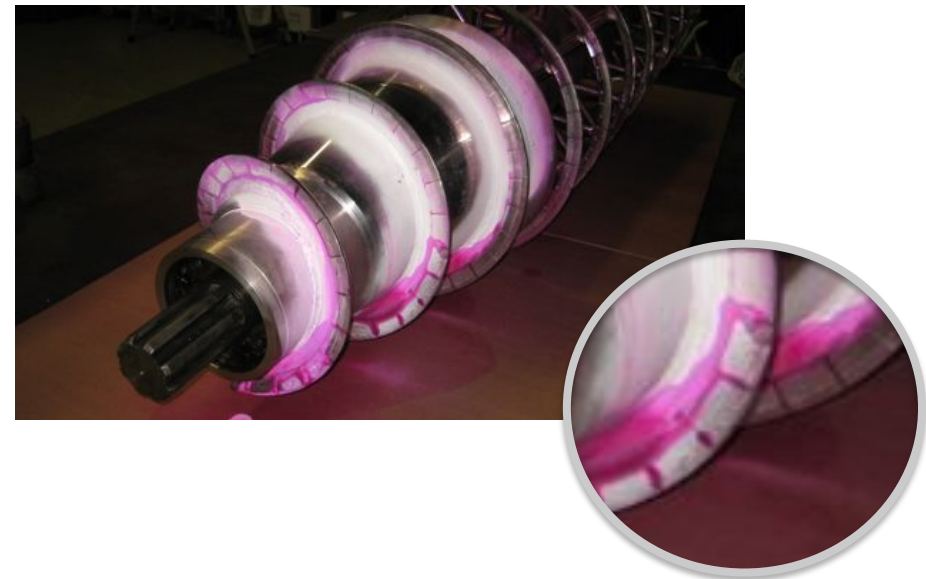
## Qualitätssicherung - Rissprüfung

**Die Rissprüfung ergab, dass keine Risse an den geschweißten Stellen entstanden sind und an vorhandenen Nähten nachgewiesen werden konnten.**

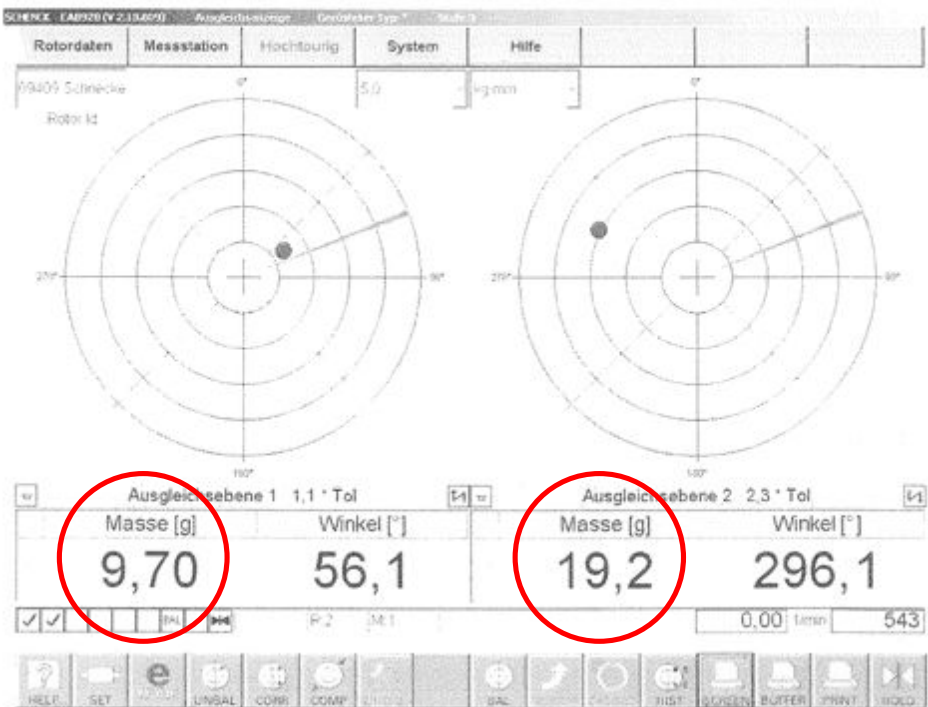
## Förderschnecke – vor dem auswuchten

| Ausgleichsebene 1 | 1,36 kg-mm | 56,1 ° | 1,1 * Tol |
| Ausgleichsebene 2 | 3,06 kg-mm | 296,1 ° | 2,3 * Tol |

| Masse (Wegnehmen) | 9,70 g | 56,1 ° |

| Masse (Wegnehmen) | 19,2 g | 296,1 ° |

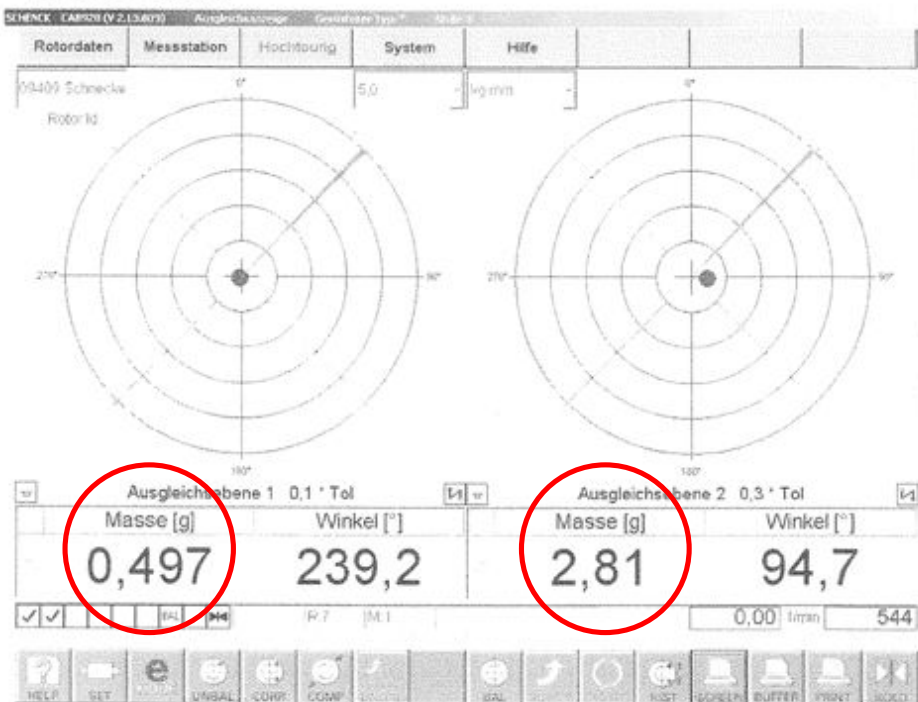
## Förderschnecke – nach dem auswuchten

| Ausgleichsebene 1 | 6,96 g-cm | 239,2 ° | in Tol |
| Ausgleichsebene 2 | 45,0 g-cm | 94,7 ° | in Tol |

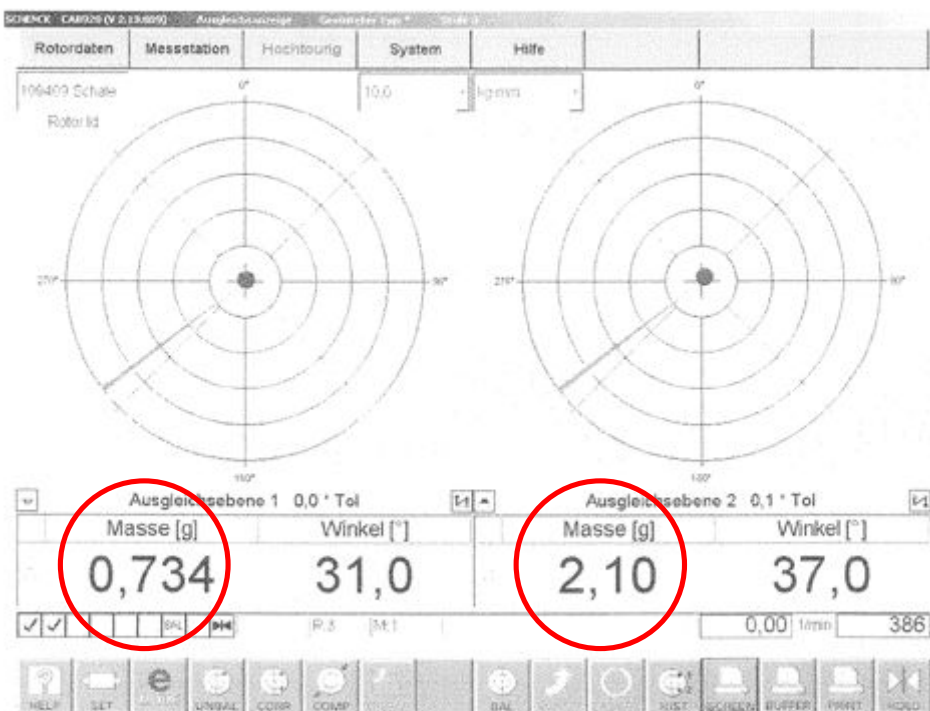
## Schale mit Getriebe – nach dem auswuchten

| Ausgleichsebene 1 | 10,6 g·cm | 31,0 ° | in Tol |
| Ausgleichsebene 2 | 33,5 g·cm | 217,0 ° | in Tol |

| Masse (Wegnehmen) | 734 mg | 31,0 ° |

| Masse (Anbringen) | 2,10 g | 37,0 ° |
